## **Analisis Penerapan Konsep Mitigasi Tsunami pada Hardscape Taman Kota (Studi Kasus : Taman Krueng Neng)**

**Abstract:** *Krueng Neng Park is one of the city parks in Banda Aceh which is located on the banks of the Kampong Lamjame river, Jaya Baru District, Banda Aceh. This park with an area of 1.52 ha is one part of the Green Open Space (RTH) development. its location on the banks of the Surin River is the main attraction of this park. Krueng Neng Park is one of the parks that was affected by the tsunami wave in 2004. Due to its location in an area designated as a tsunami mitigation-based area, Krueng Neng Park needs to apply the concept of tsunami mitigation. The existence of the Krueng Neng park raises questions for researchers, especially regarding the hardscape application of the tsunami mitigation concept that exists in the Krueng Neng park, based on the applicable standardization principles. With the aim of analyzing the application of the existing tsunami mitigation concept to the Krueng Neng park, and recommending an appropriate tsunami mitigation concept to the Krueng Neng park.*

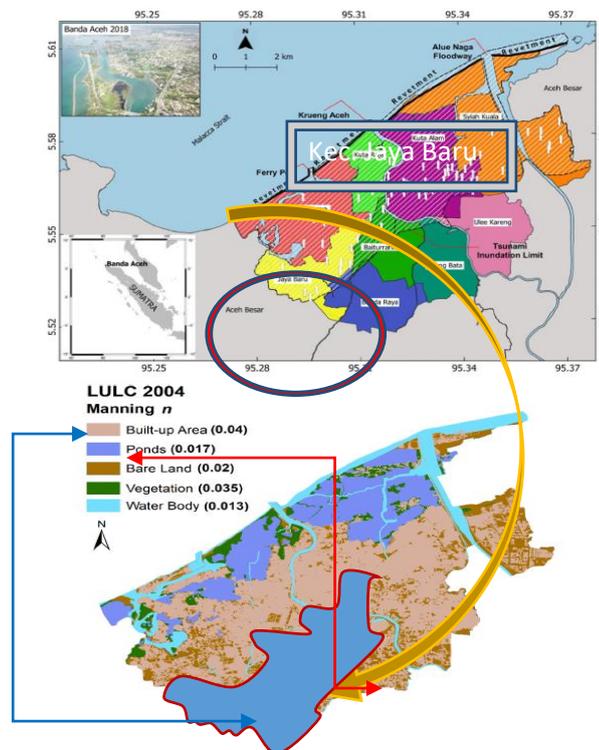
**Gambar 2.** Land Use dan Land Cover Banda Aceh 2004  
Sumber : TDRMC,2018

Data LULC didominasi oleh lima jenis penggunaan lahan: bangunan/perumahan (kawasan terbangun), lahan kosong, vegetasi, kolam dan badan air. *Koefisien Manning*

yang bervariasi sangat penting untuk memproduksi tsunami run-up. Ini diterapkan di lapisan terdalam, dengan kisi ukuran 11,5 m × 11,5 m. Dari gambar peta diatas berdasarkan jenis penggunaan lahannya menunjukkan bahwa Kec. Jaya Baru di peruntukan kedepan sebagai lahan kosong/ terbuka dan lahan yang akan di bangun. Tipe penggunaan lahan untuk Banda Aceh yang sesuai dengan dokumen perencanaan kota 2029 (Pemerintah Banda Aceh 2009).

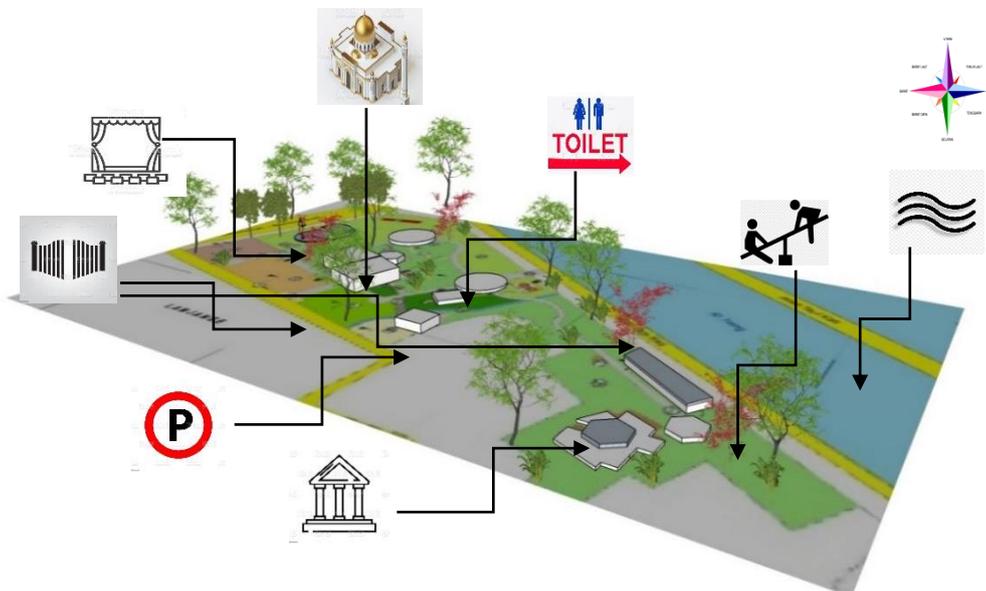
**Gambar 3.** layout Taman Krueng Neng  
Sumber : Penulis

Taman Krueng Neng berada dekat dengan jembatan Krueng Neng yang bersebelahan dengan sungai Surine. Lokasi pintu masuk taman berada di sisi sebelah utara dan selatan taman. Pintu gerbang utama nya berada di sebelah selatan taman.

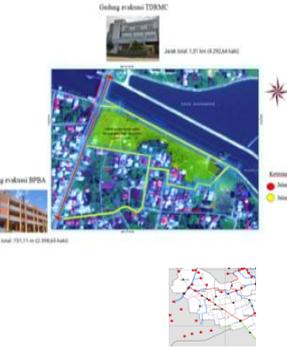
3.	Gedung Evakuasi

Dari taman Krueng Neng terdapat dua (2) gedung evakuasi tsunami yaitu : 1. Gedung Evakuasi BPBA 2. Gedung Evakuasi BPBA  Masing-masing jauh Jarak antara taman Krueng Neng menuju gedung evakuasi yaitu : BPBA sejauh 731,11 m. Sedangkan Jarak antara taman Krueng Neng menuju gedung evakuasi TDRMC sejauh 1,31 Km.
