PRESERVATION OF THE ANCIENT CANAL OF INDRAPATRA FORT

PELESTARIAN KANAL KUNO BENTENG INDRAPATRA

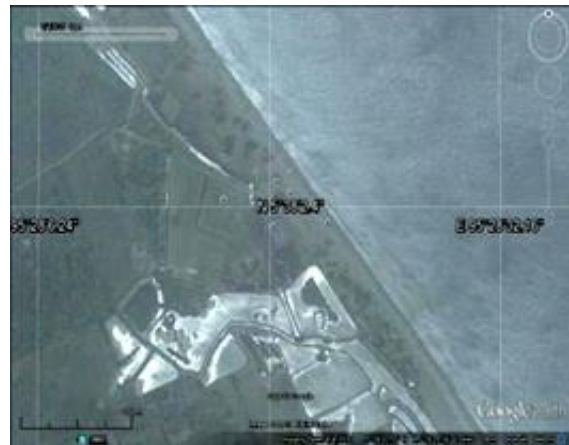
Gambar 1. Pemetaan areal kompleks Benteng Indrapatra (Dok. BPCB Aceh).

Gambar di atas merupakan pemetaan kompleks Benteng Indrapatra, Secara geografis lokasi Benteng Indrapatra terletak antara 50,30-50,38 lintang utara dan 95⁰-96⁰ bujur timur dengan suhu rata-rata perhari sekitar 24⁰-34⁰ c. Menempati lahan seluas 6.875 m². Kompleks Benteng Indrapatra memiliki batas-batas situs ialah

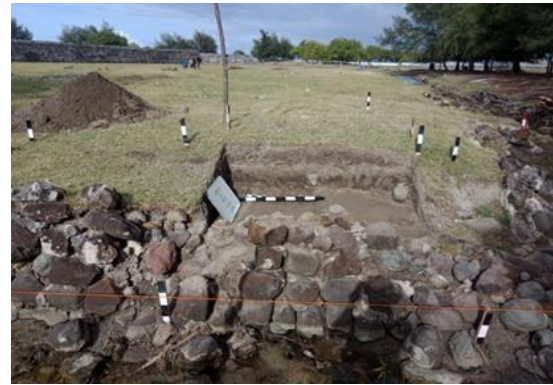
Gambar 2. Kondisi struktur talud kanal arah barat daya (Dok. Penulis 21 Agustus 2021)

Pengamatan di lapangan menunjukkan kerusakan yang dijumpai saat ini tidak hanya dalam bentuk kerusakan struktural, tetapi juga kerusakan arsitektural. Kerusakan arsitektural dalam hal ini adalah elemen batu penyusun yang terlepas dan tidak lengkapnya bentuk dan komponen dinding talud. Selain itu hampir seluruh permukaan atas dinding talud atau selasar telah kehilangan bentuk dan struktur aslinya. Secara umum sebagian besar talud terlihat bergelombang, melesak, dan menunjukkan nat-nat ikatan antar batu yang terbuka. Kerusakan arsitektural terlihat pada sebagian besar batuan penyusun talud yang terutama berada pada bagian

permukaan, pada sebagian kanal tidak menyurupai bentuk aslinya bahkan kanal sudah tertimbun dalam tanah. Sementara itu, bahan yang masih utuh keadaannya banyak yang terlepas sebagai akibat proses pelapukan bahan pengikat antar batu (Kementerian Pendidikan dan Kebudayaan 2012).

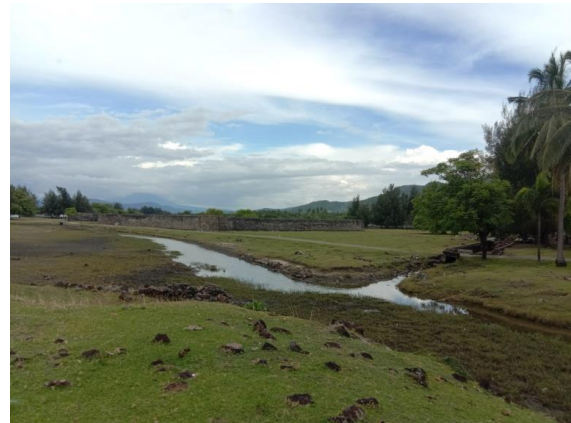
Gambar 3. Kondisi kanal yang telah rusak (Dok. Penulis 7 Juni 2022)

Gambar di atas merupakan kondisi kanal yang berada pada sebelah kiri jembatan atau yang berada di persimpangan kanal dari arah utara berdekatan dengan benteng empat, kanal tersebut mengalami kerusakan dan pelapukan yang kini belum dilakukan pemugaran atau perbaikan. Pada beberapa bagian terlihat dinding talud yang melesak, runtuh, dan tertimbun terlihat

dinding talud berada di bawah permukaan genangan air.

Kondisinya yaitu dinding kanal kanan dan kiri sudah hancur, air kanal tidak dapat mengalir dengan baik yang disebabkan oleh tumbuhnya rerumputan yang tebal, bebatuan kanal yang berhamburan sampai pada sudut kanal di bagian ujung selatan.

Kanal tersebut bersambung dengan tambak warga yang berada pada bagian utara benteng empat, air yang mengalir ke kanal tidak bisa terkontrol dengan baik karena kanal sudah rusak. Di samping benteng empat tidak nampak lagi kanal, karena air yang tergenang menutupi dinding kanal bahkan kanal tersebut tidak bisa mengendalikan air pada saat hujan deras, maka terjadilah banjir disekitaran benteng pertama.

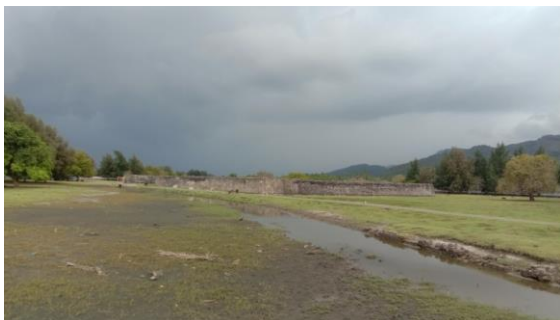
Gambar 4. Kondisi kanal di sebelah utara hingga timur (Dok. Penulis 7 Juni 2022)

Selanjutnya gambar di atas merupakan Kanal di sebelah utara sampai ke arah timur atau tepatnya Sebelah kiri dari jalan ke benteng pertama, dari hasil pengamatan bahwa kanal tersebut sudah tertimbun dengan tanah yang tidak nampak lagi di atas permukaan, sedangkan dinding sebelah kanan dan kiri dikategorikan rusak setengah dari pada bagian kanal, hanya menyisakan bentuk pondasi kanal dengan ketinggian 50 cm. Diketahui pada saat dilakukan eskavasi oleh staf kerja Balai Pelestarian Cagar Budaya yang melibatkan mahasiswa-mahasiswi magang UIN Ar-Raniry Banda Aceh pada Agustus 2021. Pada bagian kanal, bebatuan banyak yang berhamburan dan sebahagian tenggelam di dalam kanal tersebut. Aliran air yang mengalir dengan baik dikarenakan tidak ada hambatan yang disebabkan oleh sampah serta rerumputan, hanya saja kanal bentuknya yang sudah seperti sungai yang berukuran kecil.

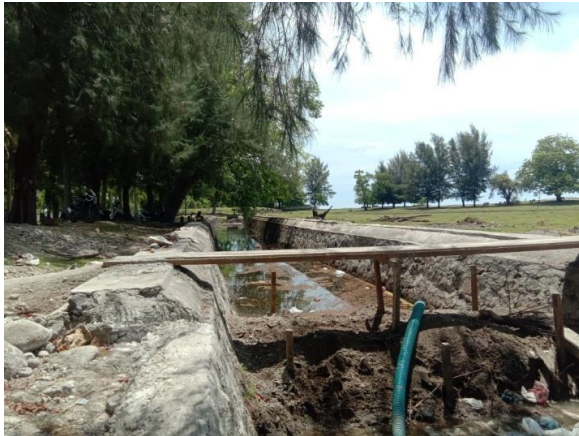
Gambar 5. Kondisi dinding kanal di sebelah selatan hingga utara sedang (Dok. Penulis 7 Juni 2022)

Kanal yang berada pada arah selatan ke utara sudah dilakukan pemugaran oleh Balai Pelestarian Cagar budaya Provinsi Aceh dari tahun 1996, 2019 dan kemarin pada tanggal 25 Mei-25 juni 2022. Kanal pada bagian arah selatan ke utara dilakukan pemugaran 50 meter, pemugaran yang dilakukan pada kanal ini bertahap. Kanal yang telah dilakukan pemugaran masih diperkirakan 20 % dari kanal keseluruhan.

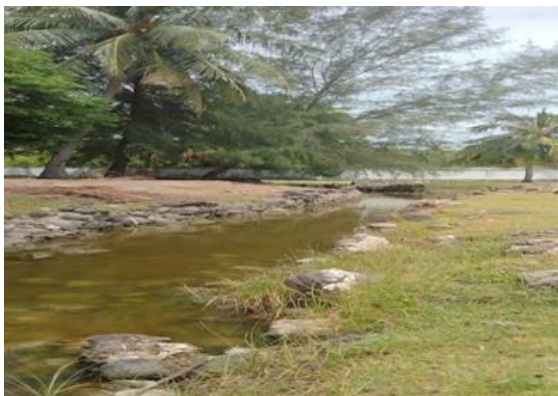
Gambar 6. Dinding kanal mengalami kerusakan (Dok. Penulis 7 Juni 2022)

Setelah itu, gambar di atas merupakan sudut kanal bagian barat daya sampai ke bagian timur yang berada di belakang selatan benteng utama, kanal dibagian tersebut tidak sepenuhnya ada kanal akan tetapi dari pengamatan dapat dikatakan setengah dari kanal sudah tidak terdapat lagi bentuk serta jejak kanal karena sudah tertimbun dengan tanah pasir. Pada bagian sudut barat daya kanal masih terlihat bentuk aslinya, tetapi pada kanal tersebut telah mengalami kerusakan dan pelapukan seperti batu kanal yang berhamburan akibat terlepas dari pondasi dinding kanal, tidak ditemukan lagi oyif sebagai penutup kanal dan dalam kanal terdapat batu-batu, sampah dan ranting pohon yang dapat menghalang pengaliran air.

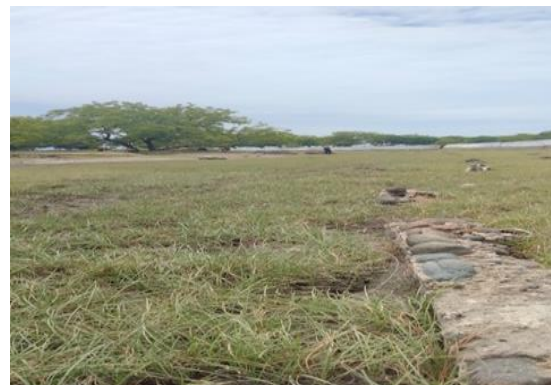
Gambar 7. Kondisi dinding kanal pada bagian selatan (Dok. Penulis 7 Juni 2022)

Gambar di atas merupakan kanal bagian selatan dekat benteng tiga merupakan kanal yang sudah tertimbun dengan tanah pasir dan rumput di atas sekitar 120 cm (diukur pada saat eskavasi). Pada saat air pasang, kanal tidak dapat mengontrol air dengan baik dikarenakan kanal sudah mengalami kehilangan jejak bahkan tidak nampak lagi kanalnya, air laut pada saat pasang mengalami banjir di sekitaran benteng. Kondisi kanal sekarang sangat memprihatinkan, apabila tidak segera melakukan pemugaran maka lambat laun benteng akan terancam keberadaannya. Terancamnya keberadaan benteng disebabkan pada saat air selalu terbenang di sekitaran benteng maka tanah akan ambruk dan longsor, juga mengakibatkan bangunan benteng cepat jatuh dan terjadi pelapukan dinding benteng akibat resapan air dan lain sebagainya.
