Tinjauan Aksesibilitas Masjid Raya Baiturrahman Banda Aceh bagi Penyandang Disabilitas

Abstract. *Public buildings are formed based on public activities and needs. The building must meet the needs of users as a whole. One of the public buildings most needed by the community is a house of worship. For the people of Aceh, one of the houses of worship that is quite often visited is the Baiturrahman Great Mosque, which is located in the center of Banda Aceh City. The existence of disability issues raises questions about the needs of persons with disabilities which makes this question the basis of this research. The question in this research is how accessible is it in a public building, especially for persons with disabilities. The research method used in this research is descriptive qualitative. Data collection is done by observation. that the results of the study show that the Baiturrahman Grand Mosque in Banda Aceh, has not fully implemented the concept of a disability-friendly building. This is because the availability of supporting facilities for persons with disabilities has not been maximized, and some of the facilities provided cannot be used properly, so that when viewed from

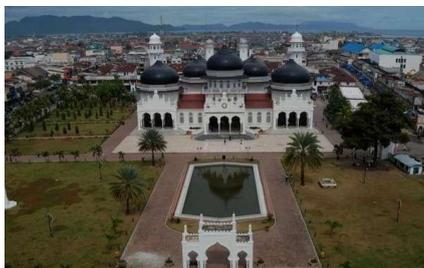
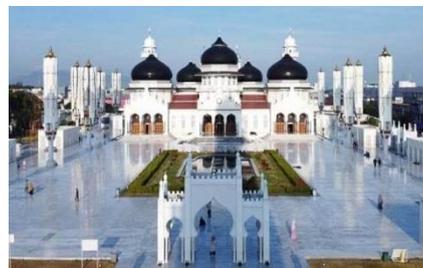
Gambar 1. Masjid Raya Baiturrahman Banda Aceh sebelum dan sesudah renovasi
(Sumber : travel.detik.com & kubahmadina.com, 2017)

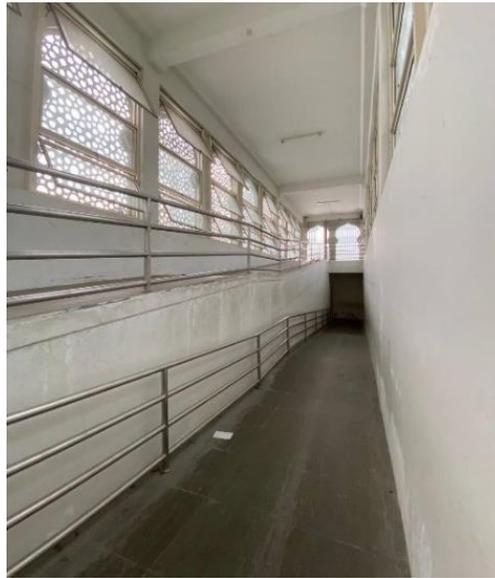
Gambar 3 Ramp dari Basement

Ramp yang berada di basement memiliki lebar 1,9 m dengan satu handrail di sisi kanan. Secara kemiringan, ramp ini tidak memenuhi standar yang rasionya 1:8 untuk ramp yang berada dalam bangunan. Dimana harusnya jarak mendatar dari satu ramp ialah maksimal 9 m, namun pada lokasi jarak mendatar dari ramp tersebut sudah melebihi jarak maksimal yaitu 11 m dengan tinggi 1,9 m. Apabila diperhitungkan, maka jarak mendatar dari satu ramp yang disediakan ialah sepanjang 15 m. Lihat Gambar 3 dan 4.

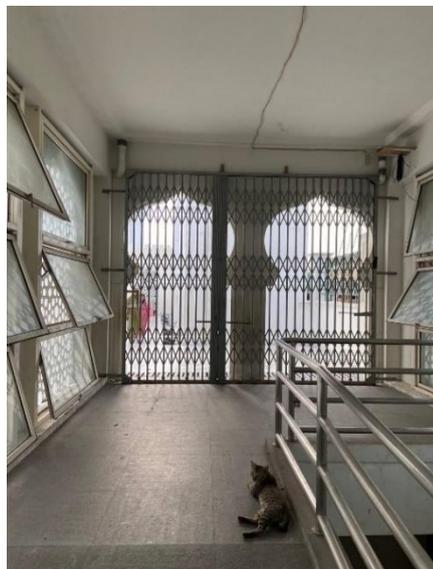
Gambar 4. Pintu Menuju Halaman Masjid

Pada dasarnya, ramp tidak boleh dibuat terlalu curam karena dapat membahayakan para pengguna kursi roda, juga dapat menyulitkan pihak lain yang membantu si penyandang disabilitas. Namun salah satu ramp yang disediakan memang aksesnya sudah tidak terbuka untuk umum, sehingga kini ramp tersebut terbengkalai dan hanya menjadi sasaran pengunjung untuk membuang sampah dari barang bawaannya.

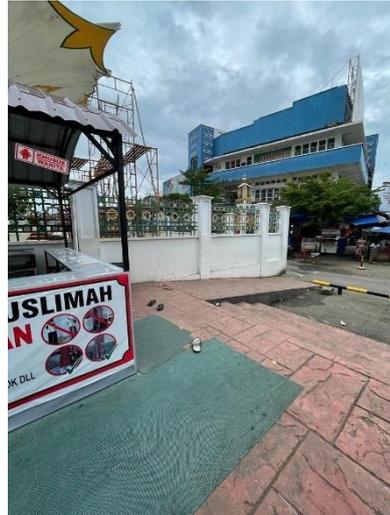
Gambar 5. Ramp di Gerbang Sisi Utara

Terletak pada gerbang sisi utara masjid yang merupakan peletakan ramp yang berada di luar bangunan. Lihat Gambar 5.

Dari hasil pengamatan terhadap ketersediaan ramp pada masjid ini, diketahui bahwa pada dasarnya terdapat beberapa ramp yang tersedia pada bangunan, namun sebagian tidak dapat digunakan karena akses tertutup dan juga ditemukan sebagian *ramp* tidak dapat diakses sendiri oleh penyandang disabilitas karena ramp terlalu menanjak (sudut kemiringan ramp curam).

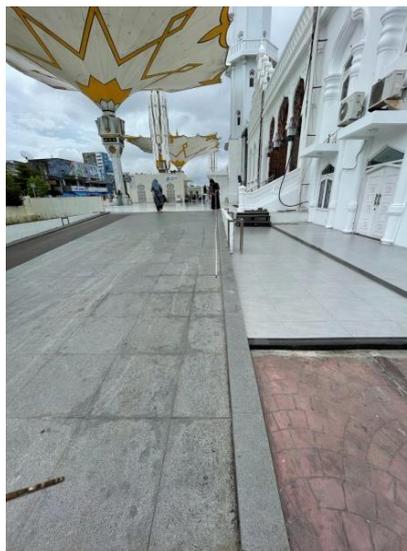
Gambar 6. Ramp Menuju Halaman Masjid dari Sisi Utara

Terletak di halaman masjid berdekatan dengan gerbang sisi utara. Lihat Gambar 6.

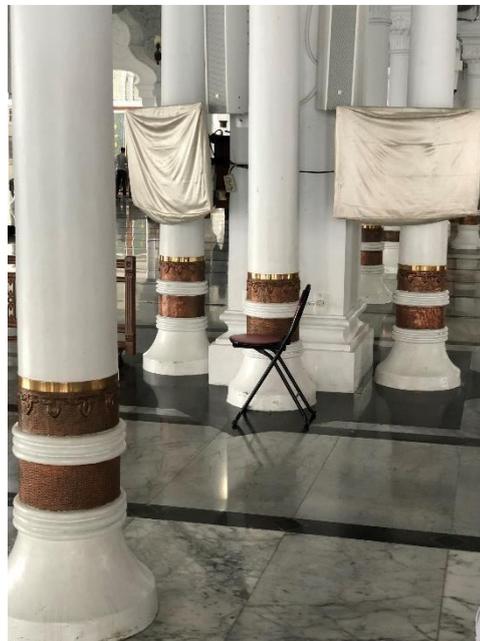
Gambar 7 Kursi Untuk Sholat

Pada bagian dalam masjid yang diperuntukkan untuk sholat, masjid hanya menyediakan beberapa kursi yang diperuntukkan bagi penyandang disabilitas ataupun lansia. Kursi tersebut diletakkan di beberapa sudut bagian masjid, dan jika diperhatikan kursi tersebut tidak dapat memenuhi kebutuhan penyandang disabilitas, karena kursi tersebut hanya berupa kursi biasa yang dapat dipindahkan atau dapat dikatakan tidak permanen dan tanpa pegangan, dengan rangka kursi yang cukup kecil pula, apabila diperhatikan, kursi ini tidak terlalu kokoh, sehingga penyandang disabilitas yang mungkin bobotnya di atas rata-rata merasa segan untuk menggunakan fasilitas tersebut serta fasilitas tersebut juga tidak dapat digunakan dalam waktu jangka panjang. Lihat Gambar 7.

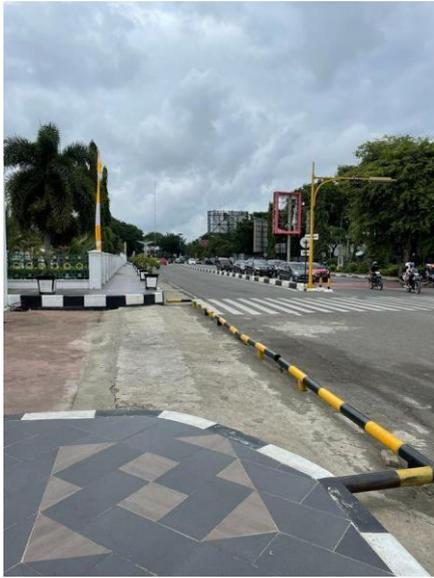
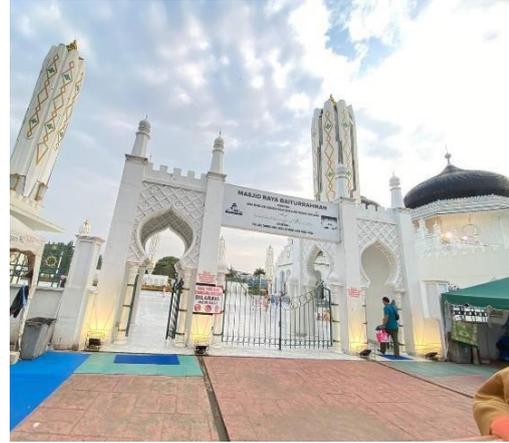
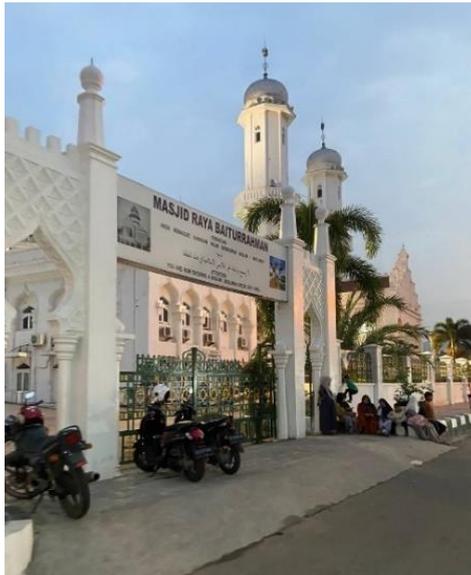
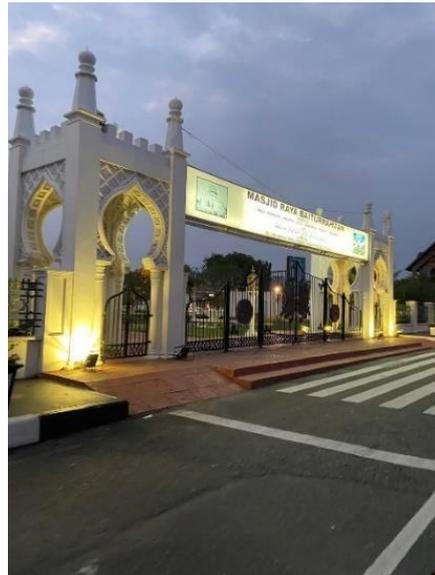
Pada saat datang ke masjid, apabila pengunjung datang menggunakan kendaraan roda dua maupun roda empat, pengunjung akan mulai mengakses bangunan dari basement, kemudian tempat wudhu, setelah itu barulah naik ke halaman masjid untuk mengakses bangunan utama masjid. Pada halaman masjid terdapat setidaknya 5 akses untuk masuk ke halaman masjid tanpa harus menuju basement terlebih dahulu, kecuali gerbang yang berada di sisi selatan yang hanya dapat dilalui oleh pejalan kaki karena sudah diberi pembatas permanen, tiga diantaranya tidaklah memadai apabila digunakan oleh para penyandang disabilitas. Lihat Gambar 8, 9, 10, dan 11.

Gambar 8. Gerbang Selatan
Sumber : Dokumentasi Pribadi

Gambar 9. Gerbang Utara
Sumber : Dokumentasi Pribadi

Gambar 10. Gerbang Barat
Sumber : Dokumentasi Pribadi

Gambar 11. Gerbang Timur
Sumber : Dokumentasi Pribadi

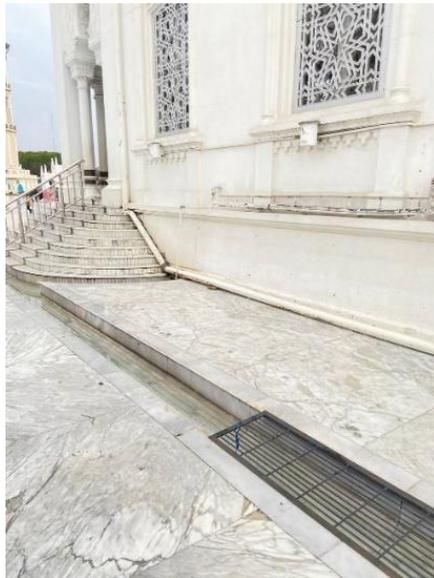
Gambar 12. Batas Suci yang Dialiri Air

Namun demikian dari halaman masjid, untuk masuk ke dalam bangunan utama, terdapat sebuah aliran air yang mengelilingi bagian masjid, aliran ini difungsikan untuk mencuci kaki sebelum masuk ke masjid, namun banyak yang tidak memanfaatkan dan malah menjadi salah satu faktor yang dapat mempersulit penyandang disabilitas untuk mengakses bagian dalam masjid. Lihat Gambar 12 dan 13.

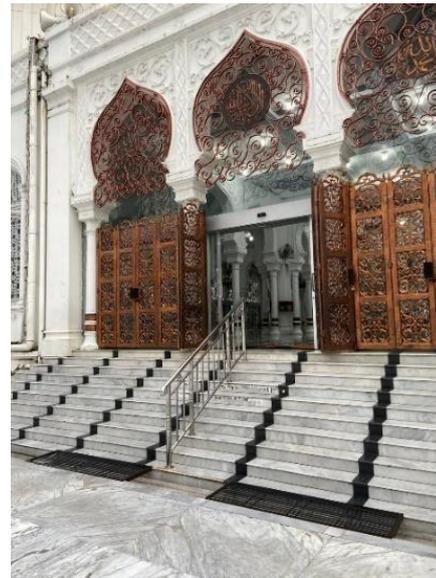
Gambar 13. Tangga Masuk Masjid

Selain itu, ditemukan juga bahwa satu-satunya akses yang dapat digunakan untuk masuk ke dalam ruang utama masjid ialah tangga, jadi apabila pengguna kursi roda ingin masuk, mereka membutuhkan bantuan dari kerabat ataupun orang sekitar, karena tidak memungkinkan untuk diakses.
