Evaluasi Sistem Proteksi Kebakaran Pada Gedung Sarana Edukasi SMP-SMA Teuku Nyak Arif Fatih Bilingual School

^{1,2,3}Jurusan Arsitektur, Fakultas Sains dan Teknologi, Universitas Islam Negeri Ar-Raniry, Indonesia

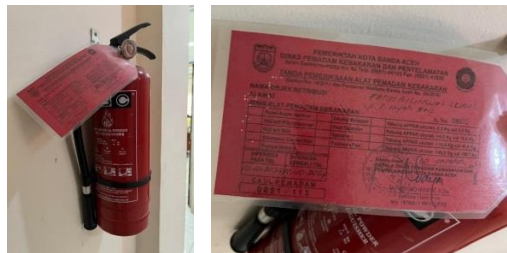
Gambar Bukti Pengujian dan Inspeksi APAR Eksisting

APAR di sekolah telah diuji dan diperiksa secara berkala. Terakhir kali dilakukan pengujian oleh tim pemadam kebakaran (damkar) pada tahun 2019. Selain itu, inspeksi APAR dilakukan oleh petugas pemadam kebakaran setiap tahun sesuai jadwal yang tertera pada tag yang ada di masing-masing APAR. Inspeksi dilakukan dengan mengumpulkan seluruh APAR yang ada di lingkungan sekolah lalu membawanya ke markas pemadam kebakaran untuk diperiksa dan diisi ulang setiap tahunnya.
