Tipologi Transformasi Fasad Rumah Bantuan Pasca Tsunami di Desa Deah Baro, Kecamatan Meuraxa, Banda Aceh, Indonesia

Abstract. *Meuraxa sub-district was one of the areas significantly affected by the 2004 Aceh tsunami. After the disaster, housing assistance was provided by various international agencies and organizations, in the same location. Initial observation indicate changes in the facades of the aid houses. Therefore, this study aims to identify the factors that caused the transformation of the facade and to determine the dominant elements that underwent transformation in post-tsunami relief houses in Meuraxa Sub-district, Banda Aceh. The research uses a qualitative method, which data collected through observation, interviews, and documentation. The object of this study are post-tsunami relief houses donated by Rehabilitation and Reconstruction Agency (BRR) located in Deah Baro Village, Meuraxa Subdistrict, with ten houses as samples. The results show that the facades of post-tsunami relief houses funded by BRR in Meuraxa Sub-district have undergone transformations in the facade elements including doors, windows, walls, floors, columns, roofs, and sun shading, with varying de

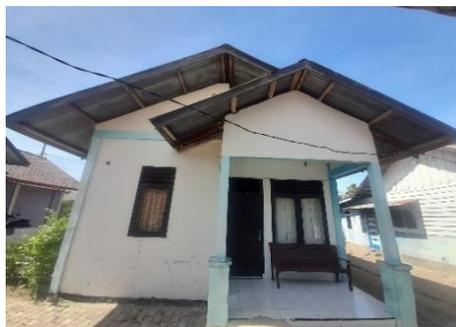
Gambar 1. Rumah Bantuan Pasca Tsunami BRR (Sumber: Penulis, 2024)

Dari berbagai rumah bantuan yang terdapat di Kecamatan Meuraxa, studi ini menjadikan Rumah Bantuan dari BRR sebagai fokus utama. Gambar 1 menunjukkan bentuk awal Rumah Bantuan Pasca Tsunami dari BRR.
